ПАСПОРТ ДОСТУПНОСТИ объекта социальной инфраструктуры (ОСИ) № 430

- 1.1. Наименование (вид) объекта: МБОУ «Средняя общеобразовательная школа- № 28», здание.
- 1.2. Адрес объекта г.Кемерово, пр. Ленинградский 29 «А»
- 1.3. Сведения о размещении объекта:
 - отдельно стоящее здание 3 этажей, 5925,9 кв.м
 - наличие прилегающего земельного участка (да); 25335,91 кв.м
- 1.4. Год постройки здания 1980
- 1.5. Дата предстоящих плановых ремонтных работ: текущий 2018г.

**АКТ ОБСЛЕДОВАНИЯ
объекта социальной инфраструктуры
К ПАСПОРТУ ДОСТУПНОСТИ ОСИ
№**

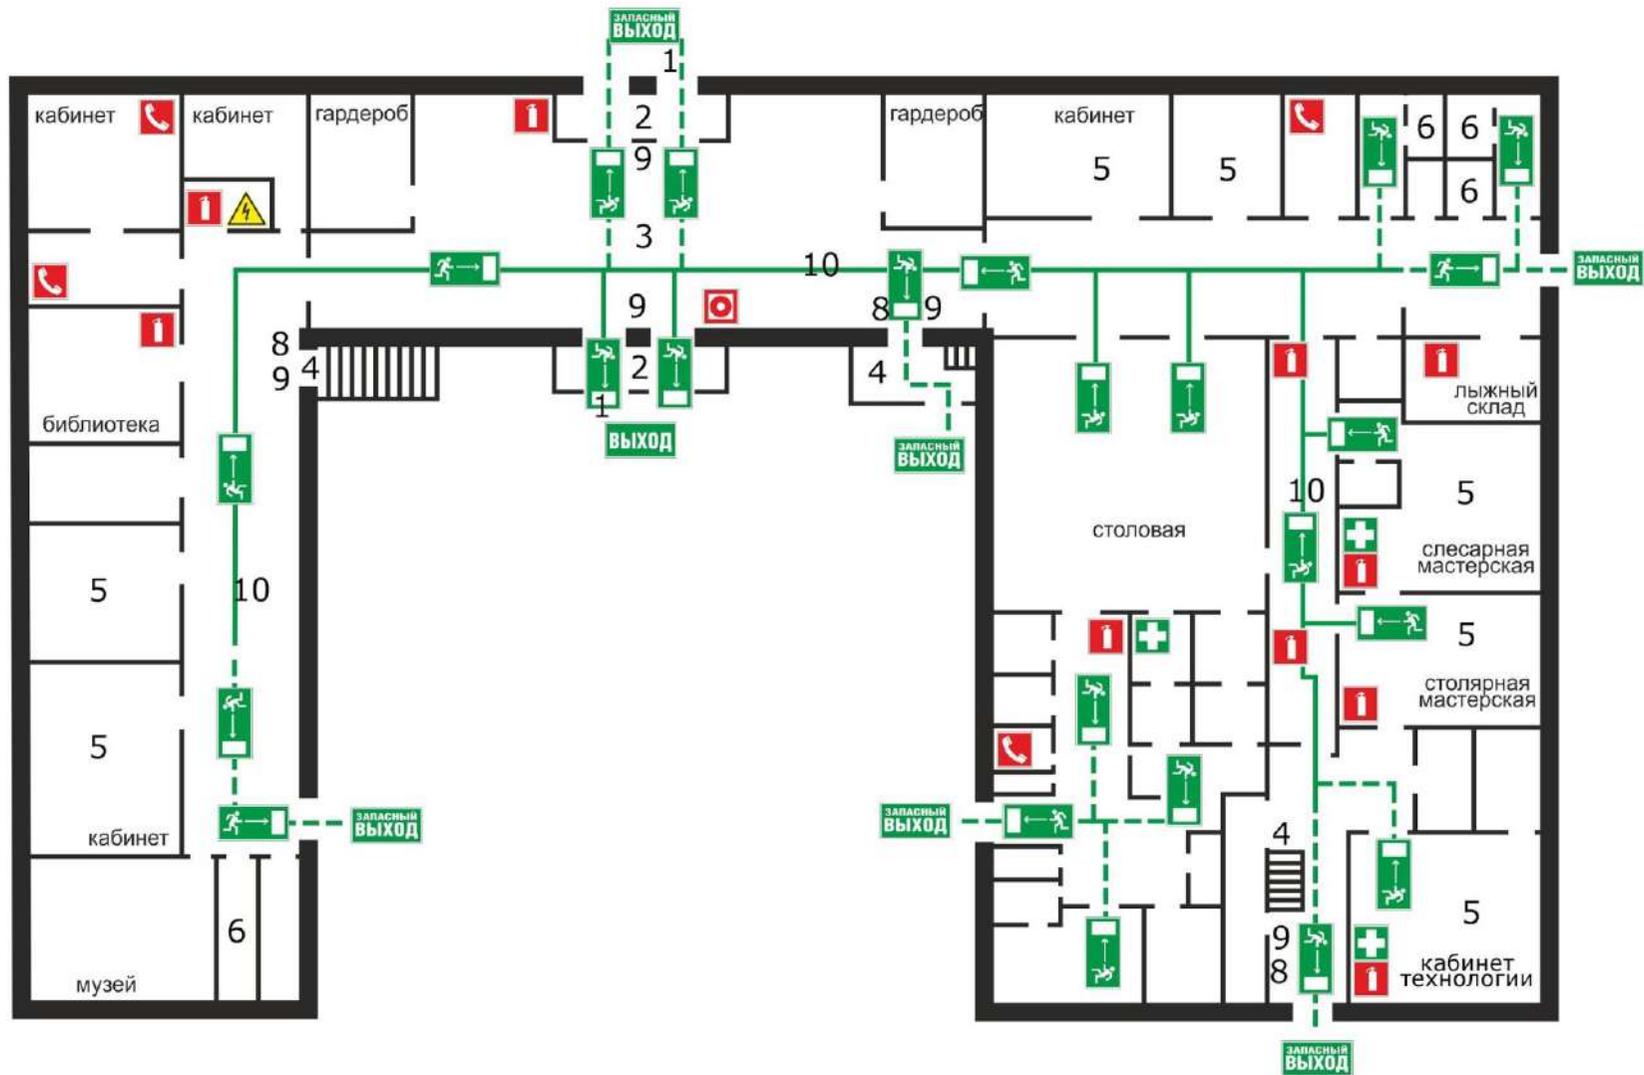
План № 3 РАСПОЛОЖЕНИЕ ФУНКЦИОНАЛЬНО-ПЛАНИРОВОЧНЫХ ЭЛЕМЕНТОВ
ЭТАЖ №1

- 1 – входная дверь
- 2 – тамбур
- 3 – вестибюль
- 4 – внутренняя лестница

- 5 – кабинетная форма обучения
- 6 – туалетная комната
- 7 – медицинский кабинет

- 8 – акустические средства оповещения
- 9 – визуальные средства оповещения
- 10 – пути эвакуации

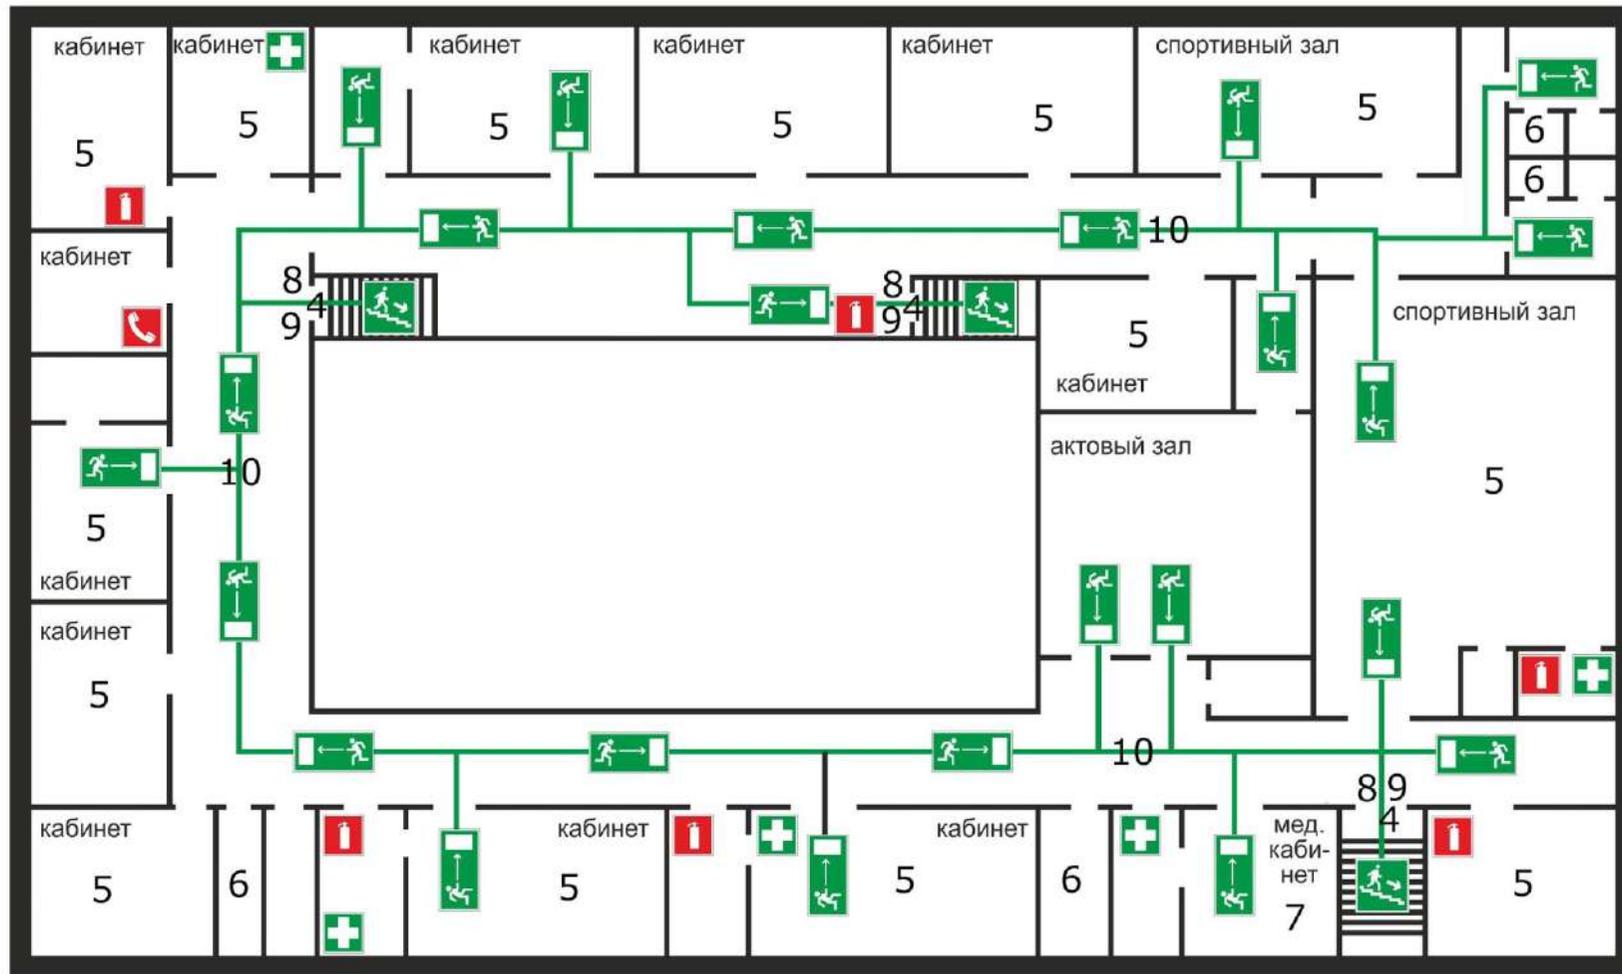
План № 3 РАСПОЛОЖЕНИЕ ФУНКЦИОНАЛЬНО-ПЛАНИРОВОЧНЫХ ЭЛЕМЕНТОВ
ЭТАЖ №2

- 1 – входная дверь
- 2 – тамбур
- 3 – вестибюль
- 4 – внутренняя лестница

- 5 – кабинетная форма обучения
- 6 – туалетная комната
- 7 – медицинский кабинет

- 8 – акустические средства оповещения
- 9 – визуальные средства оповещения
- 10 – пути эвакуации

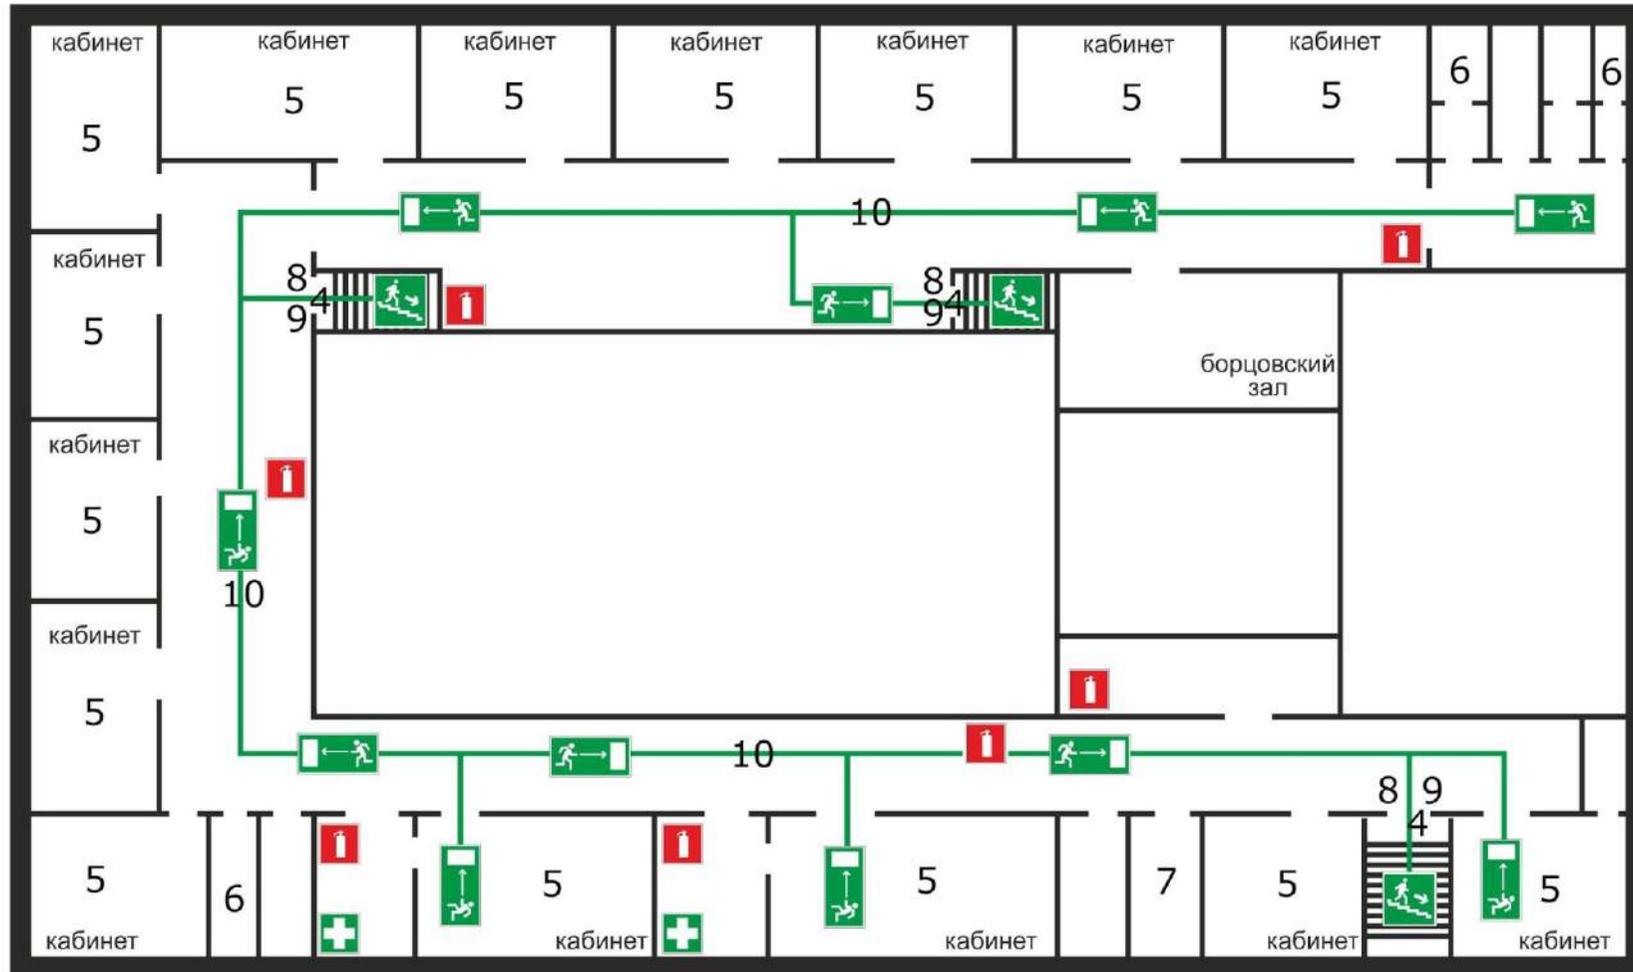
План № 3 РАСПОЛОЖЕНИЕ ФУНКЦИОНАЛЬНО-ПЛАНИРОВОЧНЫХ ЭЛЕМЕНТОВ
ЭТАЖ №3

- 1 – входная дверь
- 2 – тамбур
- 3 – вестибюль
- 4 – внутренняя лестница

- 5 – кабинетная форма обучения
- 6 – туалетная комната
- 7 – медицинский кабинет

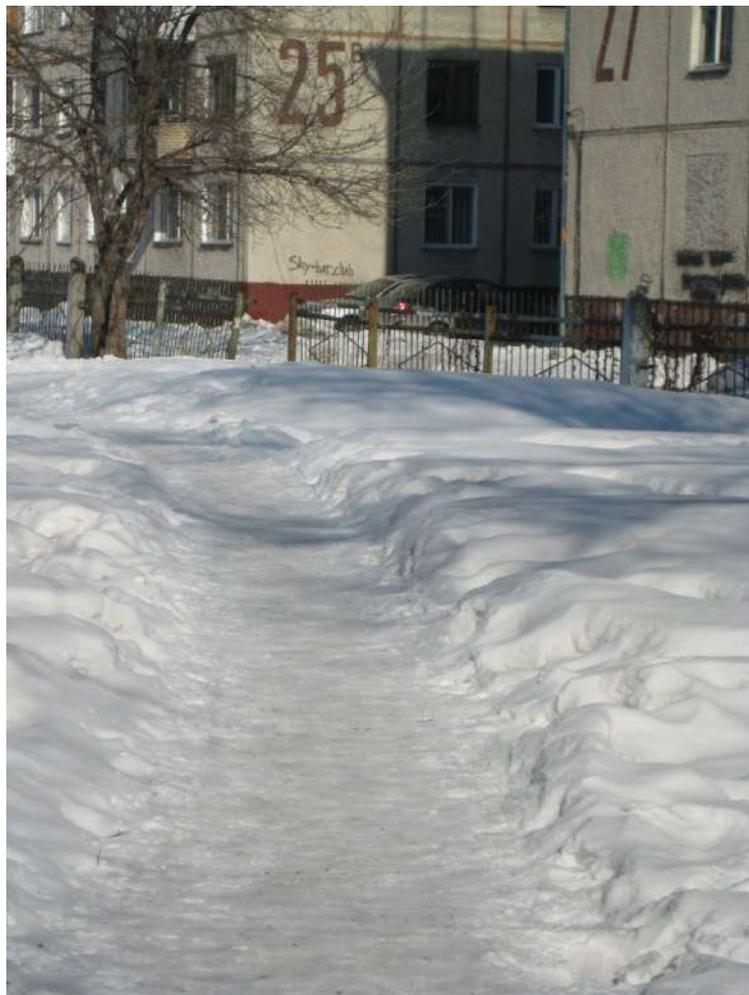
Фото № 1 вход на территорию с остановки транспорта

1.1	Вход (входы) на территорию	есть	1	1,2,3,4,	Отсутствие доступной информации об объекте	все	Оборудование информационными элементами при входе	Индивидуальное решение с ТСР

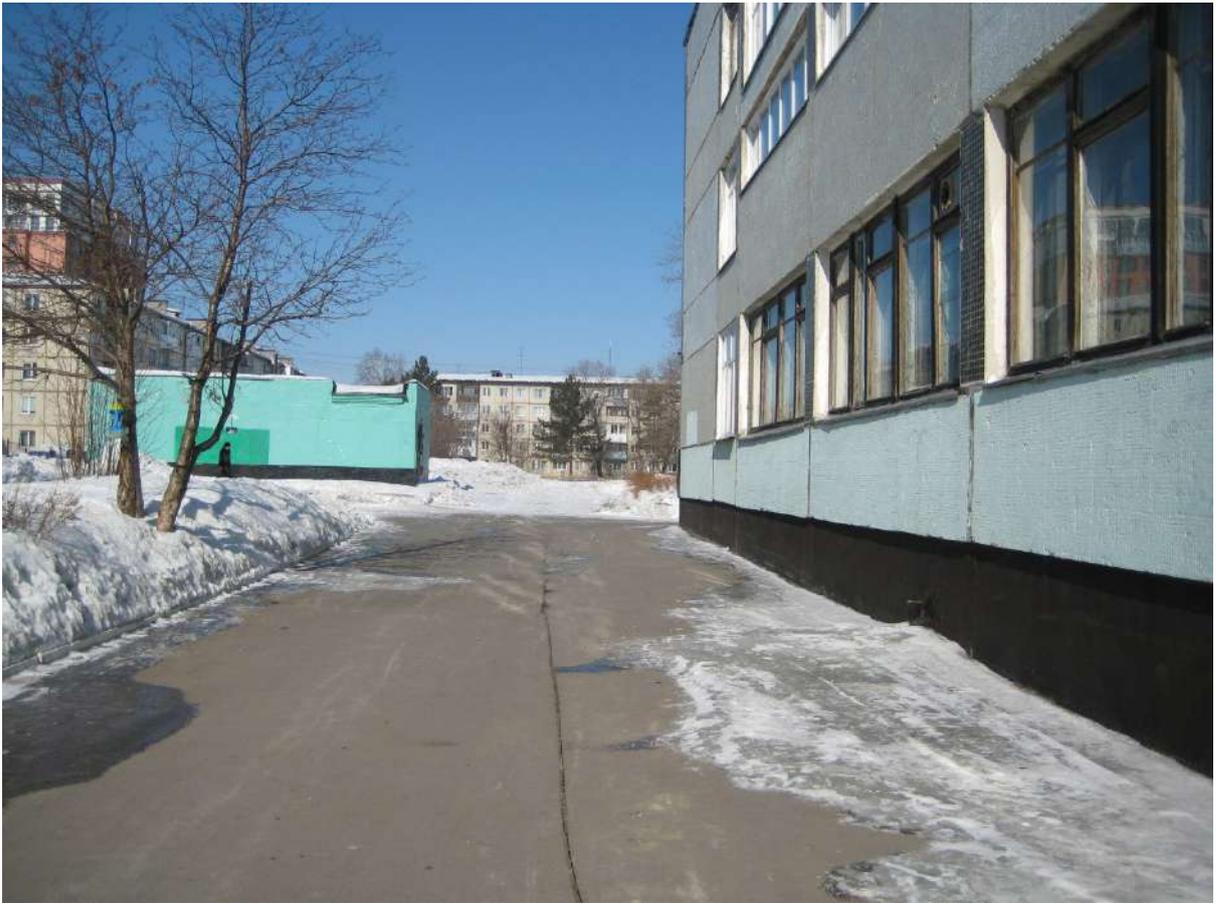
Фото № 5 пути движения по территории

1.2	Путь (пути) движения на территории	есть	1	5,6,7	Частично разбито асфальтобетонное покрытие	все	Ремонт асфальтобетонного покрытия	Текущий ремонт
1.3	Лестница (наружная)	есть	-	-	-	-	-	-

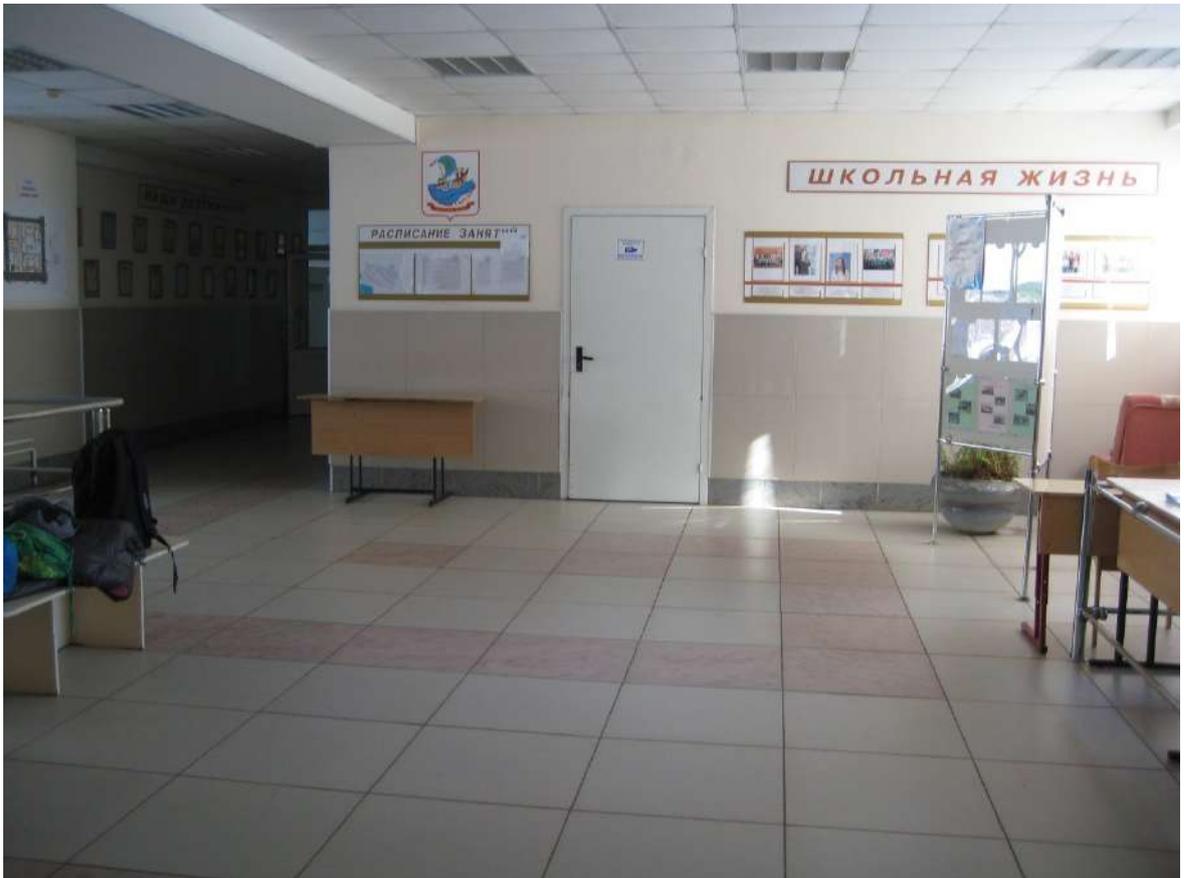
Фото № 13 вестибюль

3.1	Коридор (вестибюль, зона ожидания, галерея, балкон)	есть	3	13,15, 18	Выключатели и розетки - на высоте более чем 0,8 м от уровня пола	все	Перенос выключателей и розеток на высоту не более 0,8 м от уровня пола	Индивидуальное решение с ТСР

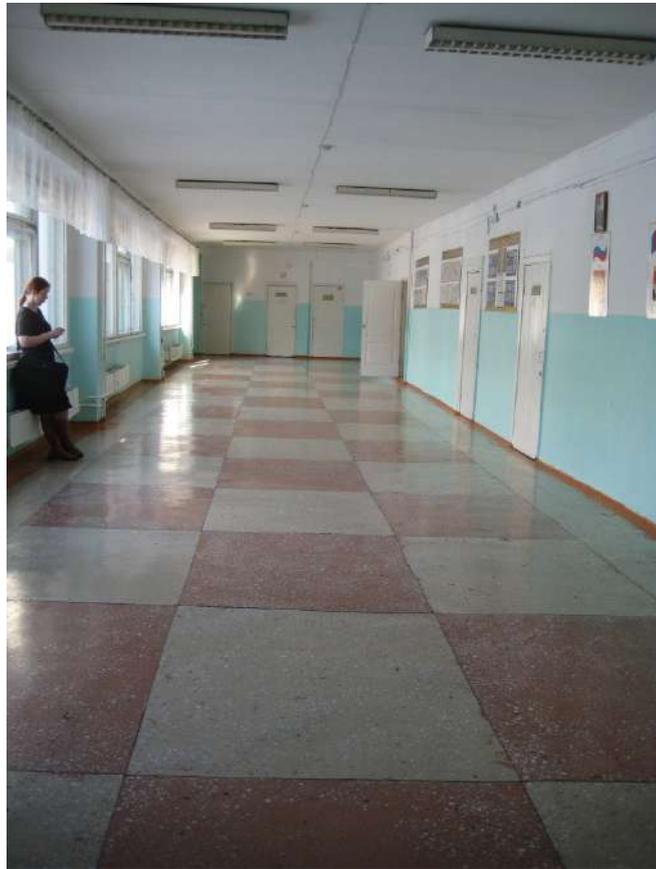
Фото №15 Путь эвакуации

3.6	Пути эвакуации (в т.ч. зоны безопасности)	есть	10	15,18.	-	-	-	-
	ОБЩИЕ требования к зоне	есть			Несоответствие высоты расположения выключателей и розеток	все	Перенос выключателей и розеток на высоту не более 0,8 м от уровня пола	Индивидуальное решение с ТСР

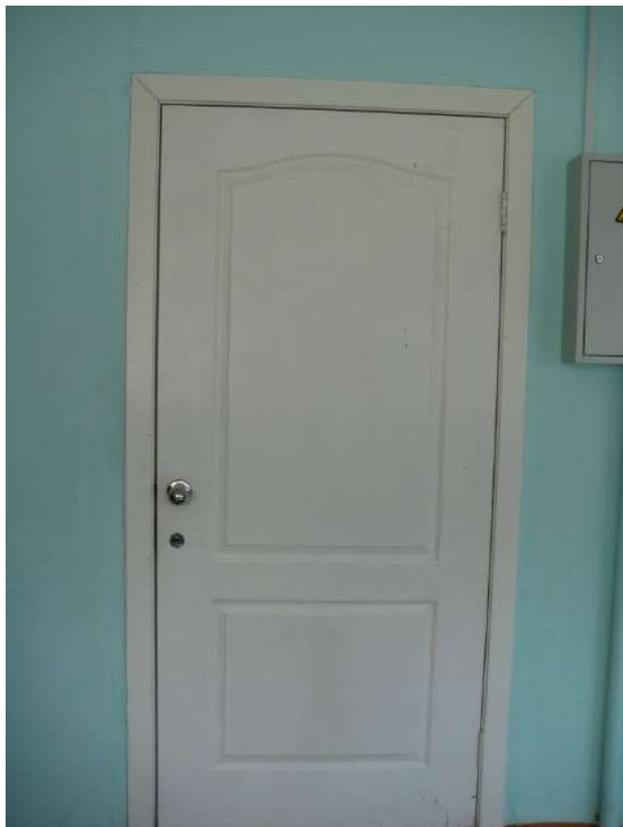
Фото № 23 дверь кабинета

3.2	Лестница (внутри здания)	есть	4	14	-	-	-	-
3.3	Пандус (внутри здания)	нет	-	-	-	-	-	-
3.4	Лифт пассажирский (или подъемник)	нет	-	-	-	-	-	-
3.5	Дверь	есть	1	23, 24, 25	Информирующие обозначения помещений расположены не по правилам: - рядом с дверью, со стороны дверной ручки; - на высоте от 1,4 до 1,75 м; - дублирование рельефными знаками	все	Расположить информирующие обозначения помещений - рядом с дверью, со стороны дверной ручки; - на высоте от 1,4 до 1,75 м; - дублирование рельефными знаками	Индивидуальное решение с ТСР

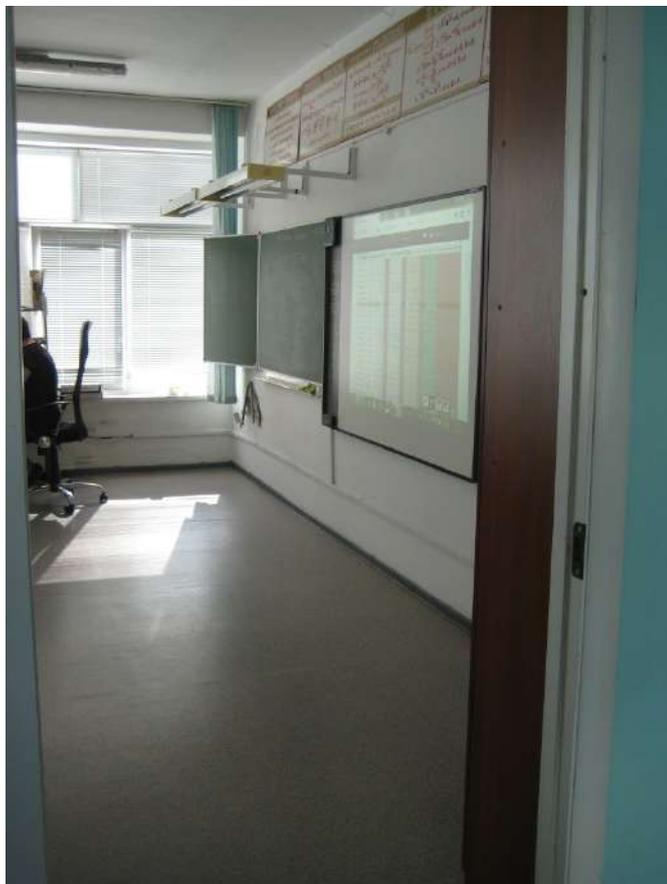
Фото № 26 кабинетная система

4.1	Кабинетная форма обслуживания	есть	5	26, 27, 28	Информирующие обозначения помещений расположены не по правилам: - рядом с дверью, со стороны дверной ручки; - на высоте от 1,4 до 1,75 м; - дублирование рельефными знаками	Все	Расположить информирующие обозначения помещений - рядом с дверью, со стороны дверной ручки; - на высоте от 1,4 до 1,75 м; - дублирование рельефными знаками	Индивидуальное решение с ТСР
